Lunt LS60T H-alpha korjausoperaatio

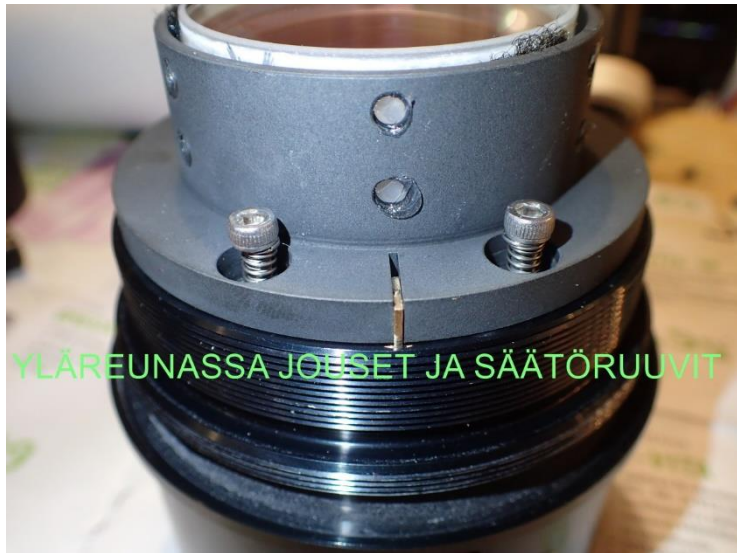
YLÄREUNASSA JOUSET JA SÄÄTÖRUUVIT

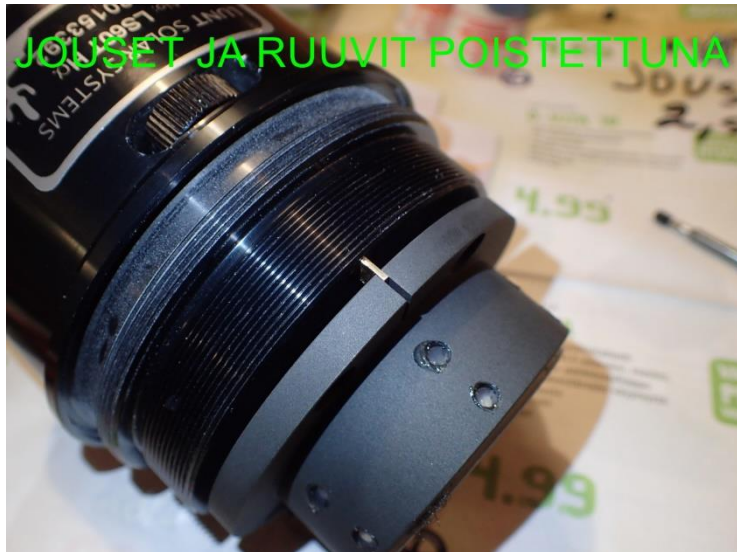
JOUSET JA RUUVIT POISTETTUNA

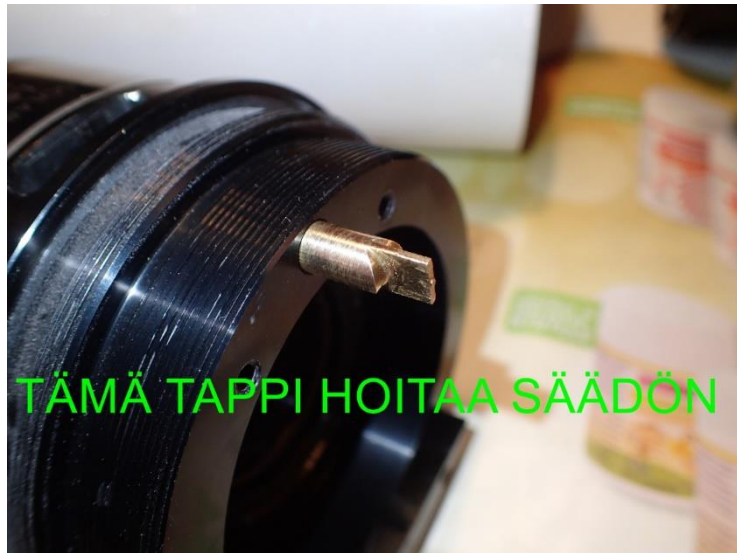
TÄMÄ TAPPI HOITAA SÄÄDÖN

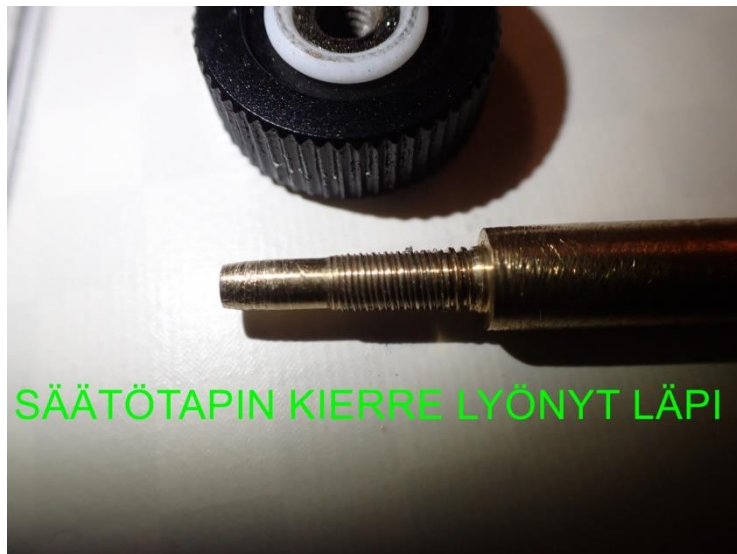
SÄÄTÖTAPIN KIERRE LYÖNYT LÄPI

SÄÄTÖRULLA KUNNOSSA, TEFLONIT PÄITTÄISLAAKEREINA
LAITOIN P I E N E N TIPAN SYNTETTISTÄ VASELIINIA KIERTEESEEN

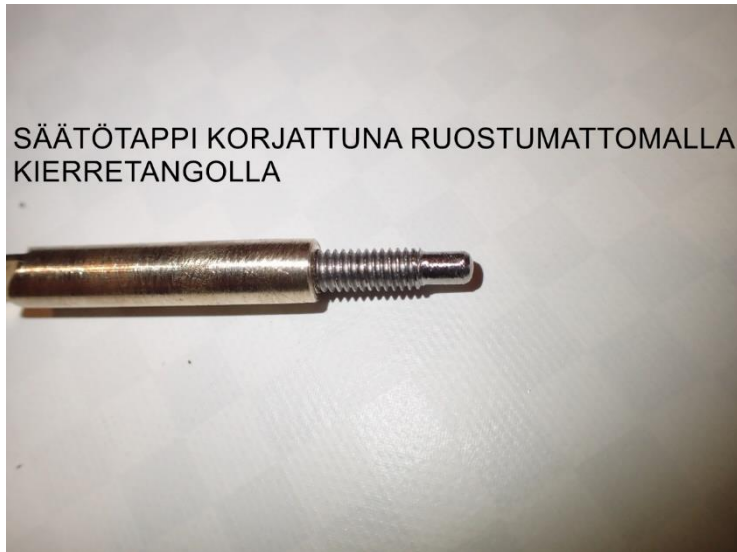
H-alpha suodattimen säätöruuvi
